KARTA GMINNEJ EWIDENCJI ZABYTKÓW

| 1. OBIEKT SPICHLERZ | | | 5. MIEJSCOWOŚĆ Rybno | |
| | | | 10. ADRES ul. Towarowa 3a | |

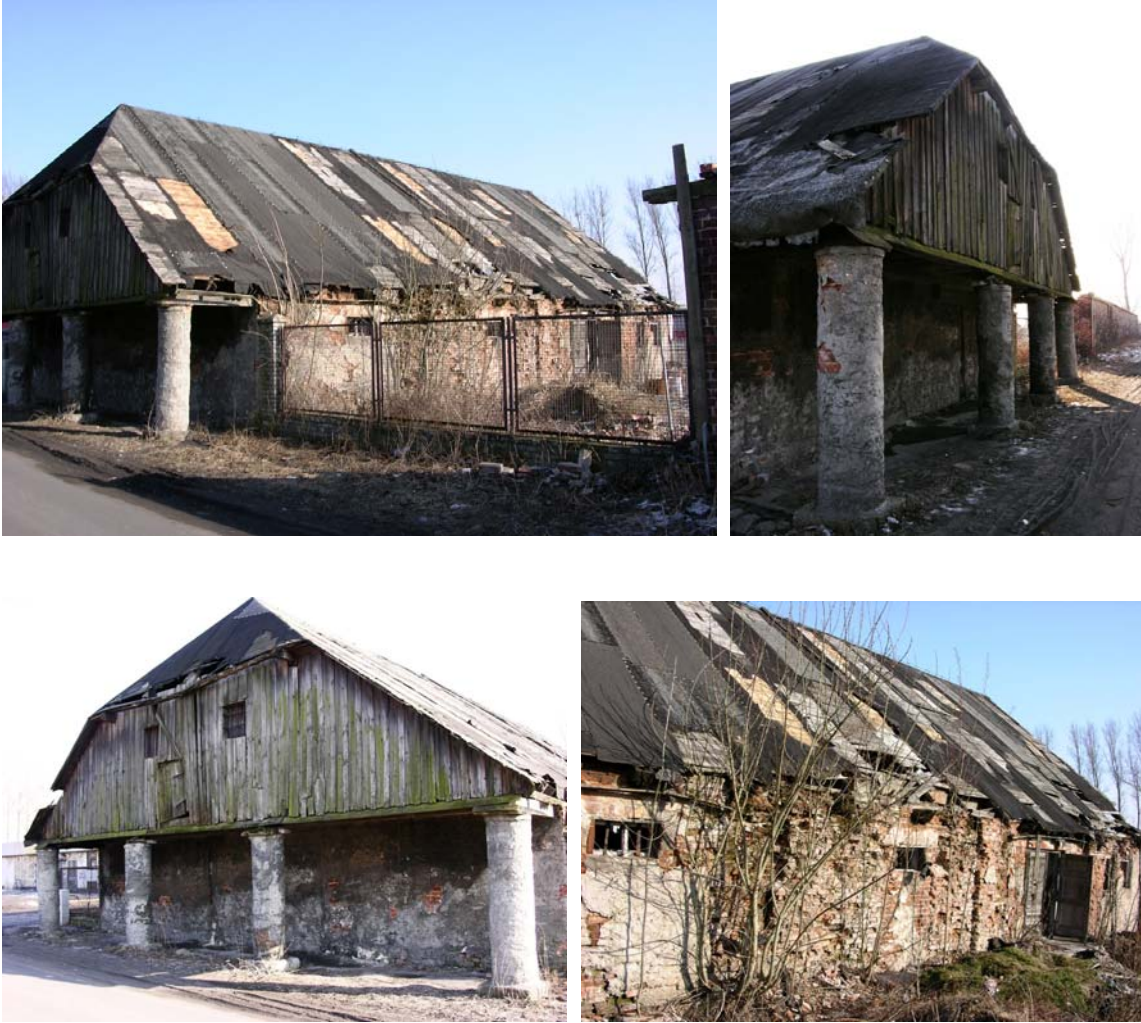
| 21. FOTOGRAFIA | | | 7. POWIAT sochaczewski | |

| 18. RODZAJE ZAGROZEŃ zły stan techniczny – wymaga natychmiastowego remontu | | | | |
| 17. STAN ZACHOWANIA zły | 19. WPISUJĄCY DANE Marta Kruczyńska | DATA WYKONANIA EWIDENCJI marzec 2011 | | |

- spichlerz zbudowany w II połowie XIX w. jako element zespołu folwarcznego.
- usytuowany szczytowo do ulicy, na planie prostokąta, murowany z cegły, pierwotnie tynkowany, konstrukcja dachu i ścian szczytowych poddasza drewniana. Dach naczółkowy kryty obecnie papą na deskowaniu. W elewacji północnej (szczytowej) podcień wsparta na czterech masywnych słupach. Elewacje budynku uległy wielokrotnym przekształceniom, zacierającym ich pierwotną kompozycję. W elewacjach zachodniej i wschodniej rzędy wąskich okien na rzucie leżącego prostokąta, w zachodniej dwuskrzydłowe drewniane wrota.
- budynek w bardzo złym stanie technicznym, wymaga pilnego remontu.
