KARTA GMINNEJ EWIDENCJI ZABYTKÓW

| 1. OBIEKT STAJNIA I OBORA | | | 5. MIEJSCOWOŚĆ Złota | |

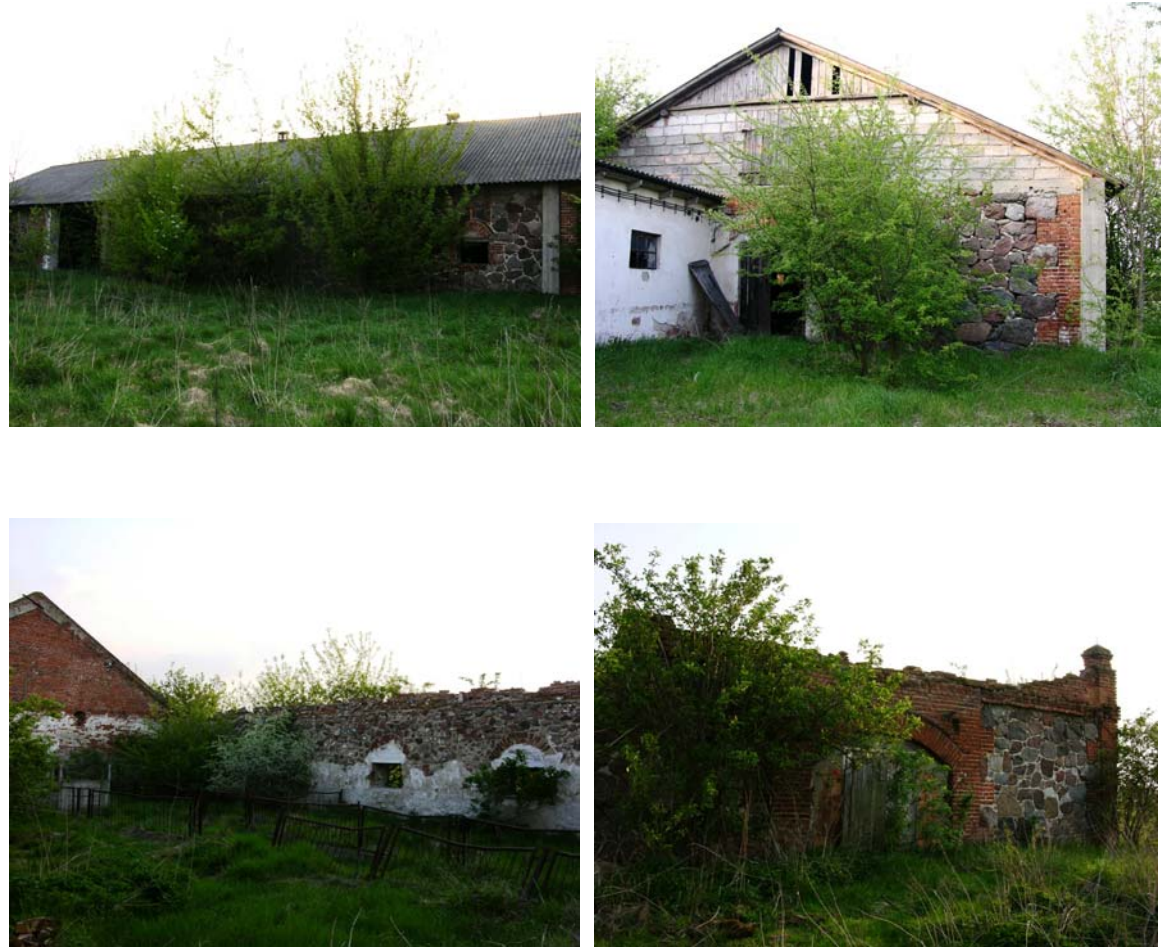
| 21. FOTOGRAFIA | | | 7. POWIAT sochaczewski | |

| 17. STAN ZACHOWANIA zły | | 18. RODZAJE ZAGROZEŃ zły stan techniczny | | |

- budynki wzniesione przypuszczalnie w końcu XIX w.
- budynki murowane (szkielet z cegły, wypełnienie ścian z kamienia polnego), nie tynkowane, zbudowane na planie wydłużonego prostokąta ze wspólną ścianą szczytową; jednokondygnacyjne, dach stajni wtórny (szczyty budynku nadbudowane cegłą cementową) dwuspadowy kryty eternitem, obora w stanie ruiny bez dachu. Od południa do ściany szczytowej stajni dostawiony współczesny parterowy aneks. Elewacje stajni przekształcone, z wtórnymi otworami drzwiowymi, okna prostokątne zdobione pozornymi ceglanymi łukami. Okna i otwory drzwiowe obory również posiadają pozorne ceglane łuki, na narożach budynku zachowane częściowo ceglane wieżyczki. Wrota drewniane, klepkowe.
